Accessibilité aux personnes handicapées d'un ERP

RAPPORT DE DIAGNOSTIC

FORT LAGARDE

Rapport de diagnostic accessibilité n° 000770661500060

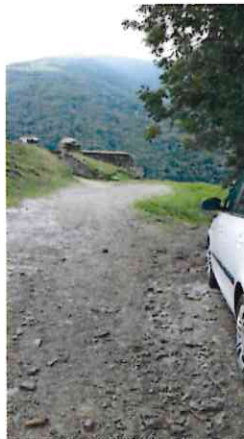
Fiche n°1

Localisation:	fort Lagarde
	Parvis devant l'entrée d'un établissement
	RDC
	Entrée secondaire (à créer)
Maillon:	S'y rendre

1	OUI	Présence d'un terrain en pente ne permettant pas la réalisation d'un cheminement praticable pour les personnes avec un handicap moteur depuis l'extérieur du terrain	1	4	4	4

N°	Solutions	Nature de la solution	Estimation € HT
1	Créer une place de stationnement adaptée à proximité de l'entrée accessible du bâtiment et reliée à celle-ci par un cheminement accessible d'une largeur de 1,20 m. La place adaptée, horizontale au dévers près de 3%, a une longueur de 5 m, une largeur d'au moins 3,30 m et une surlongueur de 1,20 m matérialisée au sol sur la voie de circulation (uniquement cas des places en épi ou en bataille). La place est repérée par un marquage au sol et par un panneau de signalisation vertical / Corps d'état: VRD	Lourd	2500 €HT

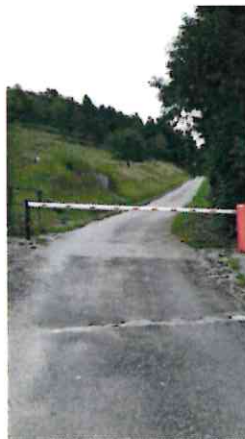
Fiche n°2

Localisation:	fort Lagarde
	Parking extérieur sécurisé
	RDC
	Accès au parc de stationnement (à créer)
Maillon:	S'y rendre

1	OUI	Absence d'un signal sonore indiquant le fonctionnement du dispositif d'accès et/ou de sortie du parking	4	2	4	3

N°	Solutions	Nature de la solution	Estimation € HT
1	Signaler le fonctionnement du dispositif d'accès par un signal sonore / Corps d'état: Electricité	Léger	500 €HT

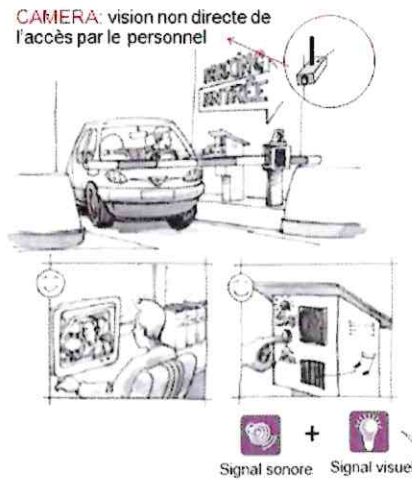
Schémas illustrant des exemples de dispositions techniques satisfaisantes pour répondre à l'objectif réglementaire

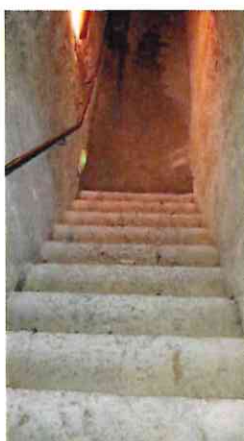
Fiche n°3

Localisation:	fort Lagarde
	Escalier extérieur
	RDC
	Escalier retour souterrain
Maillon:	S'y rendre

1	OUI	La valeur d'éclairage du cheminement extérieur est inférieure à 20 lux	4	2	4	3
2	OUI	Les caractéristiques de l'escalier liées à la sécurité d'usage ne sont pas respectées	3	1	4	4
3	OUI	Absence d'une main courante de chaque côté	3	4	4	4
4	OUI	Les mains courantes ne dépassent pas la première et dernière marche	3	3	4	4

N°	Solutions	Nature de la solution	Estimation € HT
1	Poser des points d'éclairage supplémentaires afin d'améliorer l'éclairage extérieur afin d'obtenir une valeur d'éclairage moyenne au sol de 20 lux sans zone d'ombre / Corps d'état: Electricité	Léger	15000 €HT

N°	Solutions	Nature de la solution	Estimation € HT
2	Poser un rappel tactile et contrasté à 50 cm (ou 28 cm selon la configuration) de la première marche conforme à l'annexe 7 de l'Arrêté du 08/12/14 ou à la norme NF P 98-351, un revêtement contrasté sur la première et dernière contremarches et un contraste sur 3 cm en horizontal sur les nez de marches / Corps d'état: Signalétique	Léger	15620 €HT
3	Poser une main courante de chaque côté de l'escalier à une hauteur comprise entre 0,80 et 1,00 m par rapport au nez de la marche, continue, préhensible, rigide, différenciée de la paroi et se prolongeant horizontalement de 28 cm au-delà de la première et dernière marche de chaque volée sans créer un obstacle dans la circulation. / Corps d'état: Serrurerie - Métallerie	Léger	7700 €HT
4	Prolonger une main courante horizontalement de 28 cm au-delà de la première et dernière marche de chaque volée sans créer un obstacle dans la circulation / Corps d'état: Serrurerie - Métallerie	Léger	1000 €HT

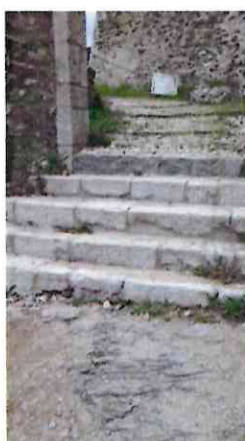
Fiche n°4

Localisation:	fort Lagarde
	Escalier extérieur
	Etage 0
	stationnement vers entree
Maillon:	S'y rendre

1	OUI	Les caractéristiques de l'escalier liées à la sécurité d'usage ne sont pas respectées	3	1	4	4

N°	Solutions	Nature de la solution	Estimation € HT
1	Poser un rappel tactile et contrasté à 50 cm (ou 28 cm selon la configuration) de la première marche conforme à l'annexe 7 de l'Arrêté du 08/12/14 ou à la norme NF P 98-351, un revêtement contrasté sur la première et dernière contremarches et un contraste sur 3 cm en horizontal sur les nez de marches / Corps d'état: Signalétique	Léger	550 €HT

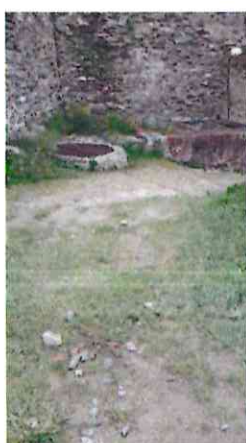
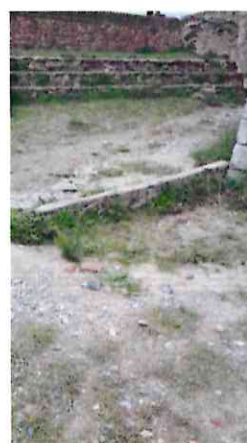
Fiche n°5

Localisation:	fort Lagarde
	Cheminement extérieur
	Etage 0
	stationnement vers entree
Maillon:	S'y rendre

1	OUI	Absence d'un palier de repos tous les 10 m sur la pente de plus de 5%	1	4	4	4
2	OUI	Les caractéristiques de l'escalier liées à la sécurité d'usage ne sont pas respectées	3	1	4	4

N°	Solutions	Nature de la solution	Estimation € HT
1	Modifier la pente, créer un palier de repos de 1,20 m x 1,40 m, horizontal au dévers près de 3% / Corps d'état: Gros Oeuvre Maçonnerie	Lourd	15600 €HT
2	Poser un rappel tactile et contrasté à 50 cm (ou 28 cm selon la configuration) de la première marche conforme à l'annexe 7 de l'Arrêté du 08/12/14 ou à la norme NF P 98-351, un revêtement contrasté sur la première et dernière contremarches et un contraste sur 3 cm en horizontal sur les nez de marches / Corps d'état: Signalétique	Léger	1100 €HT

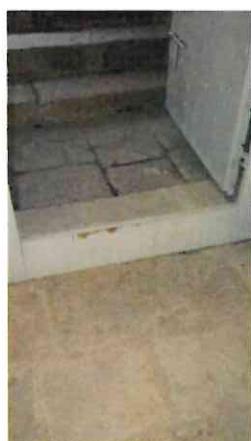
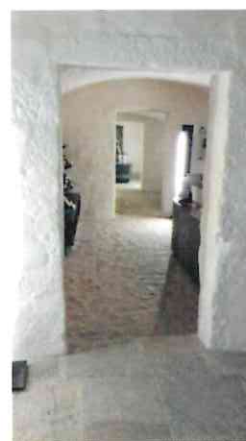
Fiche n°7

Localisation:	fort Lagarde
	Circulation du RDC
	RDC
	entree accueil
Maillon:	Circuler au RDC

1	OUI	Les caractéristiques de l'escalier liées à la sécurité d'usage ne sont pas respectées	3	1	4	4
2	OUI	Présence d'un obstacle à moins de 2,20 m du sol	4	3	4	3

N°	Solutions	Nature de la solution	Estimation € HT
1	Poser un rappel tactile et contrasté à 50 cm (ou 28 cm selon la configuration) de la première marche, un revêtement contrasté sur la première et dernière contremarches et un contraste sur 3 cm en horizontal sur les nez de marches / Corps d'état: Aménagement et équipements intérieurs	Léger	240 €HT
2	Installer un dispositif de contraste visuel indiquant une hauteur inférieure à 1,90m doivent comporter un contraste visuel par rapport à l'environnement et des angles arrondis. Par exemple une barrière. / Corps d'état: Serrurerie - Métallerie	Léger	100 €HT

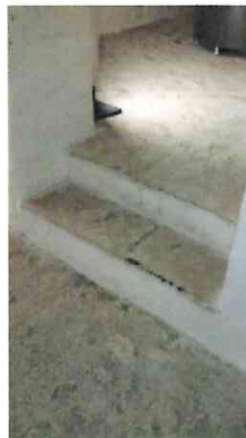
Fiche n°8

Localisation:	fort Lagarde
	Circulation du RDC
	RDC
	entree accueil vers visite
Maillon:	Circuler au RDC

1	OUI	Les caractéristiques de l'escalier liées à la sécurité d'usage ne sont pas respectées	3	1	4	4

N°	Solutions	Nature de la solution	Estimation € HT
1	Poser un rappel tactile et contrasté à 50 cm (ou 28 cm selon la configuration) de la première marche, un revêtement contrasté sur la première et dernière contremarches et un contraste sur 3 cm en horizontal sur les nez de marches / Corps d'état: Aménagement et équipements intérieurs	Léger	480 €HT

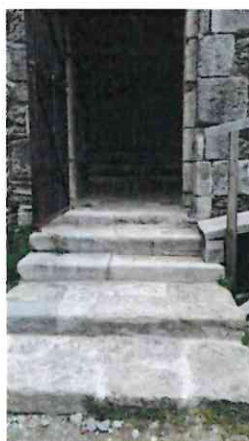
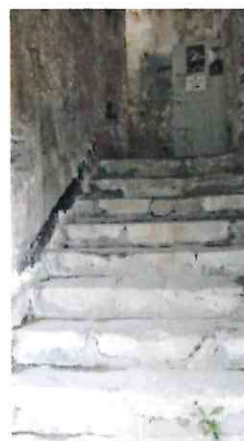
Fiche n°9

Localisation:	fort Lagarde
	Circulation du RDC
	RDC
	accès accueil (marches extérieures et intérieures)
Maillon:	Circuler au RDC

1	OUI	Les caractéristiques de l'escalier liées à la sécurité d'usage ne sont pas respectées	3	1	4	4
2	OUI	Absence d'une main courante de chaque côté	3	4	4	4

N°	Solutions	Nature de la solution	Estimation € HT
1	Poser un rappel tactile et contrasté à 50 cm (ou 28 cm selon la configuration) de la première marche, un revêtement contrasté sur la première et dernière contremarches et un contraste sur 3 cm en horizontal sur les nez de marches / Corps d'état: Aménagement et équipements intérieurs	Léger	1560 €HT
2	Poser une main courante de chaque côté de l'escalier à une hauteur comprise entre 0,80 et 1,00 m par rapport au nez de la marche, continue, préhensible, rigide, différenciée de la paroi et se prolongeant horizontalement de 28 cm au-delà de la première et dernière marche de chaque volée sans créer un obstacle dans la circulation. / Corps d'état: Serrurerie - Métallerie	Léger	1320 €HT

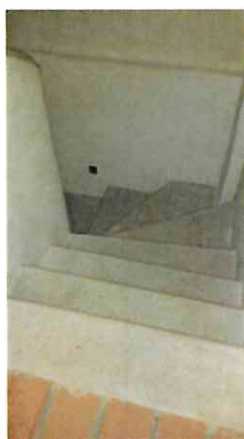
Fiche n°10

Localisation:	fort Lagarde
	Escalier
	RDC
	entrée vers r+1
Maillon:	Accéder aux étages

1	OUI	Les caractéristiques de l'escalier liées à la sécurité d'usage ne sont pas respectées	3	1	4	4
2	OUI	Absence d'une main courante de chaque côté	3	4	4	4

N°	Solutions	Nature de la solution	Estimation € HT
1	Poser un rappel tactile et contrasté à 50 cm (ou 28 cm selon la configuration) de la première marche, un revêtement contrasté sur la première et dernière contremarches et un contraste sur 3 cm en horizontal sur les nez de marches / Corps d'état: Aménagement et équipements intérieurs	Léger	120 €HT
2	Poser une main courante de chaque côté de l'escalier à une hauteur comprise entre 0,80 et 1,00 m par rapport au nez de la marche, continue, préhensible, rigide, différenciée de la paroi et se prolongeant horizontalement de 28 cm au-delà de la première et dernière marche de chaque volée sans créer un obstacle dans la circulation. / Corps d'état: Serrurerie - Métallerie	Léger	660 €HT

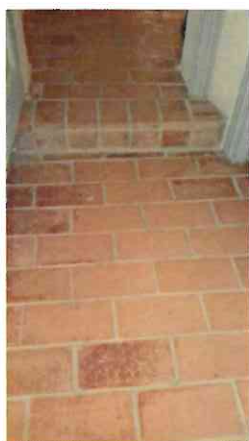
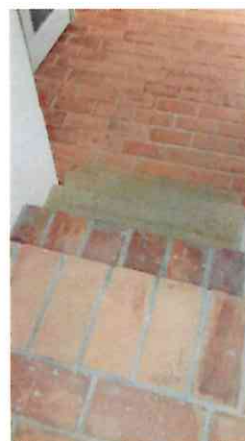
Fiche n°11

Localisation:	fort Lagarde
	Circulation des étages
	Etage 1
	accès salles
Maillon:	Circuler aux étages

1	OUI	Les caractéristiques de l'escalier liées à la sécurité d'usage ne sont pas respectées	3	1	4	4
2	OUI	Absence d'une main courante de chaque côté	3	4	4	4

N°	Solutions	Nature de la solution	Estimation € HT
1	Poser un rappel tactile et contrasté à 50 cm (ou 28 cm selon la configuration) de la première marche, un revêtement contrasté sur la première et dernière contremarches et un contraste sur 3 cm en horizontal sur les nez de marches / Corps d'état: Aménagement et équipements intérieurs	Léger	960 €HT
2	Poser une main courante de chaque côté de l'escalier à une hauteur comprise entre 0,80 et 1,00 m par rapport au nez de la marche, continue, préhensible, rigide, différenciée de la paroi et se prolongeant horizontalement de 28 cm au-delà de la première et dernière marche de chaque volée sans créer un obstacle dans la circulation. / Corps d'état: Serrurerie - Métallerie	Léger	440 €HT

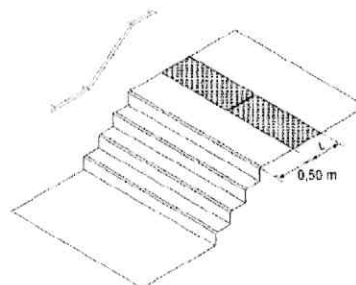
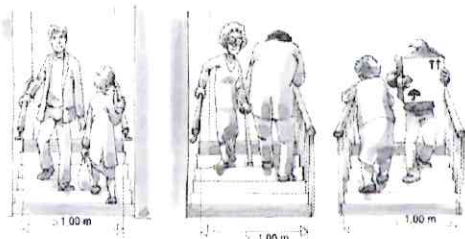
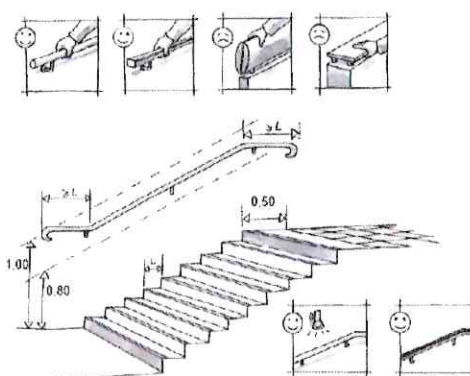
Schémas illustrant des exemples de dispositions techniques satisfaisantes pour répondre à l'objectif réglementaire
